Bandes riveraines en santé Municipalité de La Macaza

**Lac Clair
Été 2017**

Le projet de caractérisation des bandes riveraines au lac Clair consistait à réaliser une étude comparative entre l'état actuel des bandes riveraines et l'état constaté en 1993 dans le *Diagnostic Environnemental du Lac Clair*, déposé par le Ministère de l'Environnement et de la Faune. Pour ce faire, une employée de l'OBV RPNS, Mme Stéphanie Leduc, accompagnée de M. Yvan Plante de l'Association des propriétaires du lac Clair, a photographié et caractérisé les bandes riveraines à partir d'une embarcation, tel que dans l'étude de 1993. Un document de sensibilisation a également été remis à la présidente de l'Association des propriétaires pour diffusion aux membres afin de promouvoir les bonnes pratiques à adopter en bordure d'un plan d'eau.

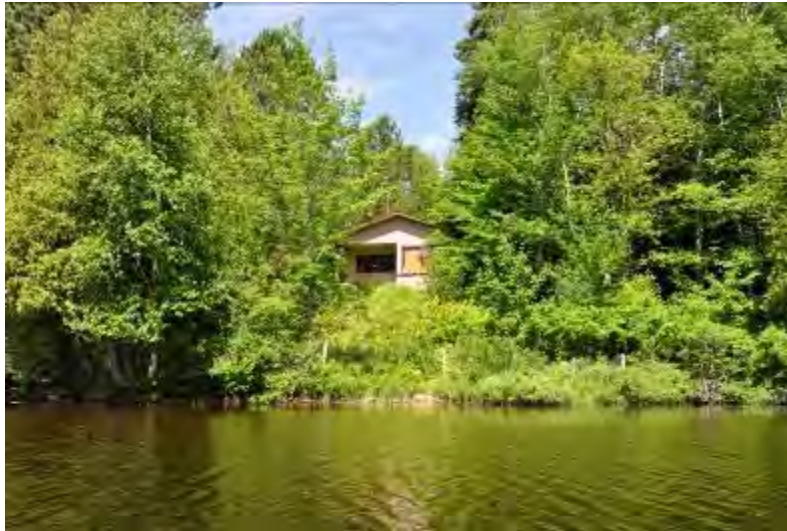
- Une note de A stipule que la bande riveraine est conforme et qu'il n'y a pas d'effort de revégétalisation à fournir ou celui-ci a été fourni et est suffisant (Figure 1).

Figure 1 : Exemple d'une bande riveraine de type A (lac Clair, 2017)

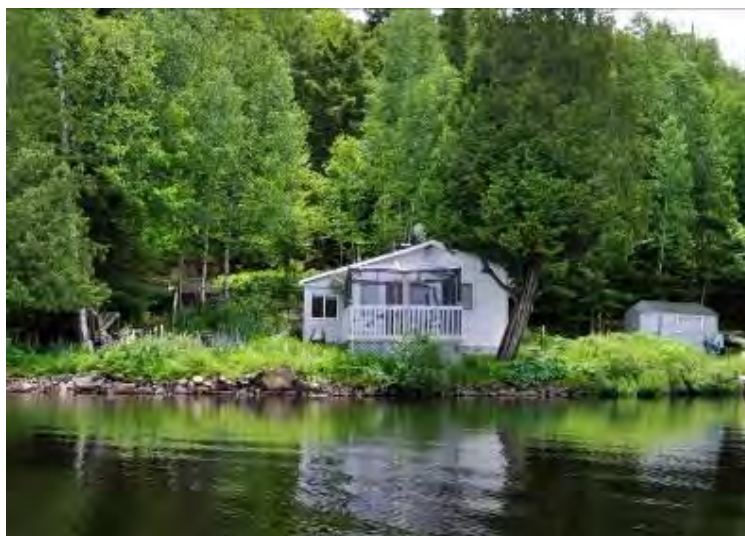
Une note de B s'applique aux terrains dotés d'une bande riveraine partiellement végétalisée, c'est-à-dire qu'il y a présence de végétation, mais que la largeur de la bande riveraine est insuffisante pour être conforme. (Figure 2).

Figure 2 : Exemple d'une bande riveraine de type B (lac Clair, 2017)

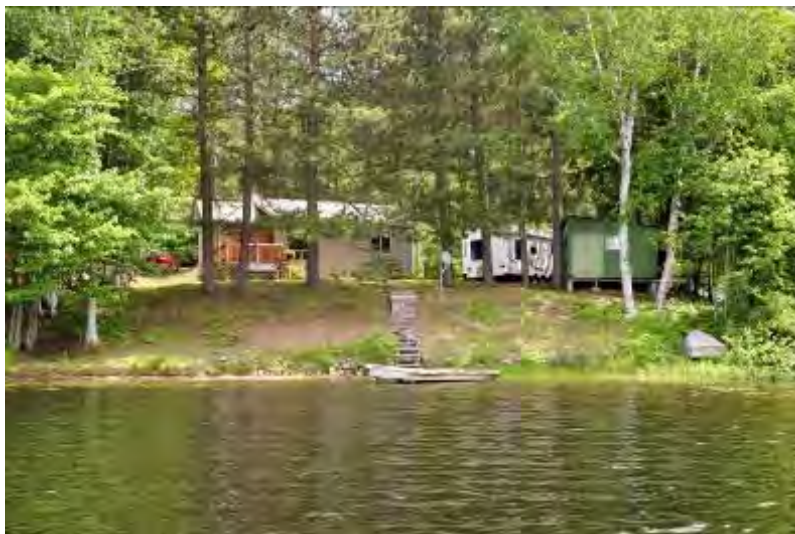
Figure 3 : Exemple d'une bande riveraine de type C (lac Clair, 2017)

Une note de C est attribuée aux terrains dont la bande riveraine n'est aucunement végétalisée (Figure 3).

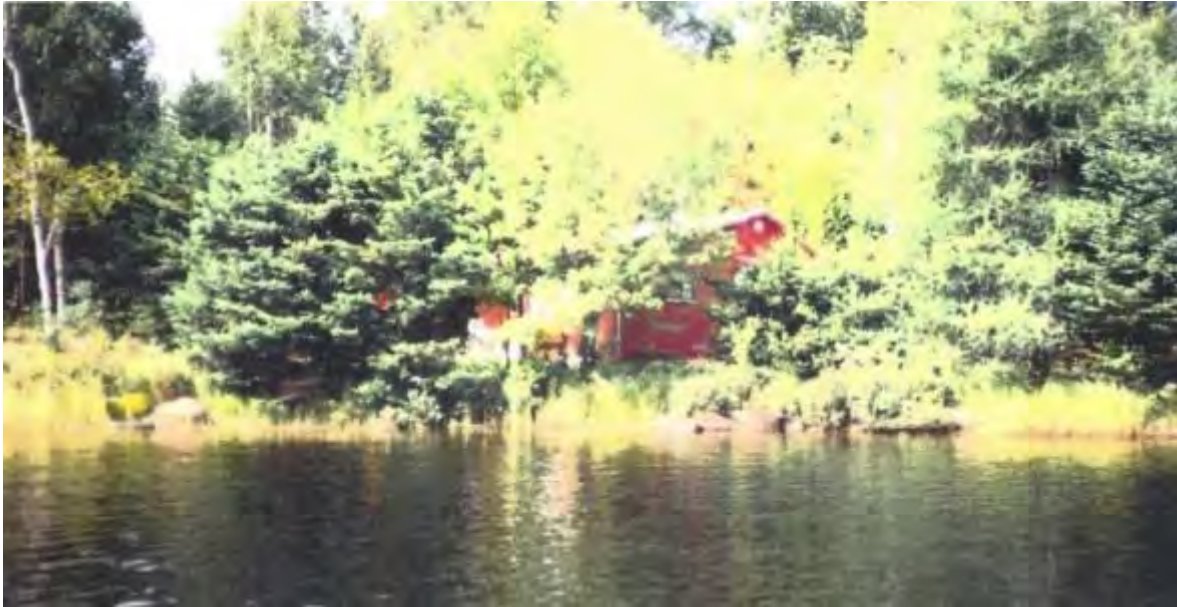
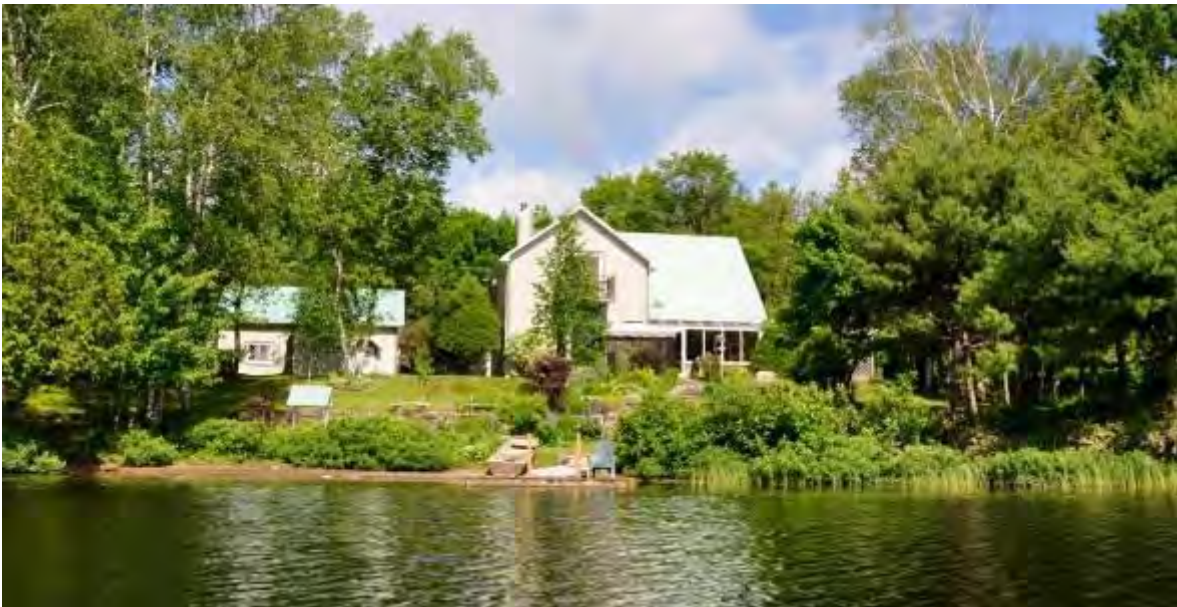
Lot 2b 1993 (ce lot n'était pas numéroté en 1993)

Lot 2b 2017 (lot 2b intégré au lot 2)
